耐震性能評価・耐震補強マニュアル

第7部(改訂版)

設計(検討)・施工事例集 2023

(一社)日本建築構造技術者協会関西支部木造住宅レビュー委員会

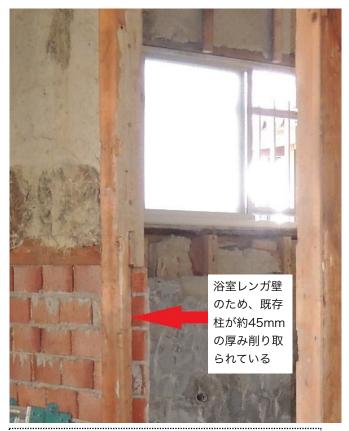
浴室柱の断面欠損補強

次ページに記すように、改修工事が始まって判明する構造不良(過去の改修履歴など)に対し、通常の構造計算、耐震診断などのデスクワークではあらわれない施工対応(構造判断)が必要となる。

添柱(半割)は頂部で横架材に耐震リングで固定

添柱 30-60mm厚(幅および長さは既存柱と同じ) 既存柱と耐震リング専用ネジ(5.5 ϕ ×90mm長) 2本@300以下にて緊結

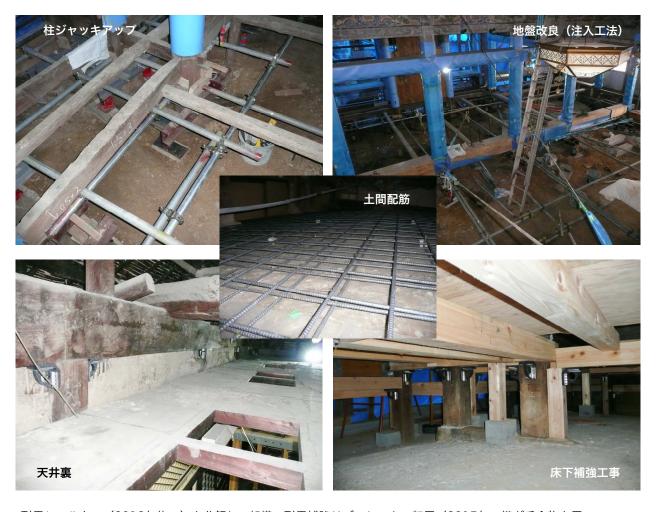
- ・建物が全般的に西方向に傾斜しており、本堂においては (h=3.0m間計測)最大値141mmの傾斜(1/22), 柱の沈下が各所で著しく高低差は60mm。玉石基礎の不同沈下が原因であると推定される。
- ・床下調査を行ったところ、一部の柱・足固め・大引きに蟻害が見受けられ、柱が圧壊している箇所があって非常に危険な状態。
- ・本堂小屋裏の妻受け梁にも蟻害が見られる。又玄関部分の屋根下地に不具合が発生し、屋根瓦に大きな変形をもたらし雨漏りの原因となっている。書院も不同沈下により高低差が70mmに及んでいる。

礎石下部の地業工事ならびに礎石据え直し、架構のレベル調整、天井裏・床下各部補強工事

耐震シェルター (2012年施工) を分解して架構の耐震補強リブフレームへ転用 (2015年、継ぎ手金物を用いてフレーム幅の寸法を調整→固定金物で既存軸面に緊結)

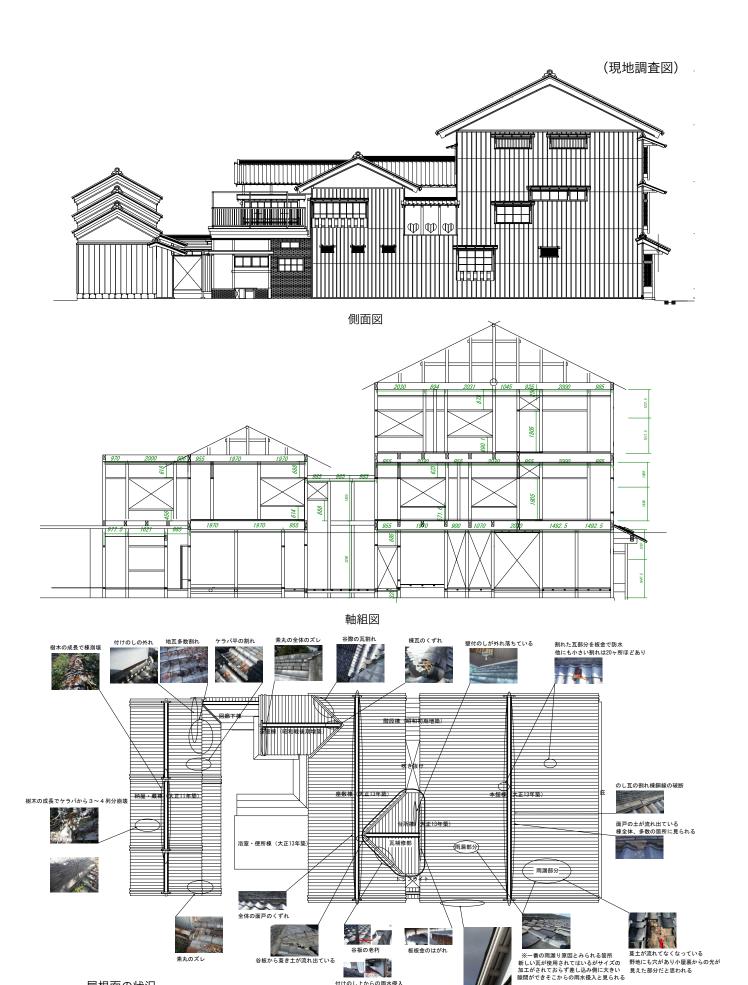
屋根面の状況

付けのし上からの雨水侵入

雨漏り跡は見受けられるが、一部土壁を除いて構造体の腐朽には至っていない。ただし吹き抜け部周りの屋根・外壁 面は雨漏りの原因となっている外装材の改修が必要。
