耐震性能評価・耐震補強マニュアル

第7部(改訂版)

設計(検討)・施工事例集 2023

(一社)日本建築構造技術者協会関西支部木造住宅レビュー委員会

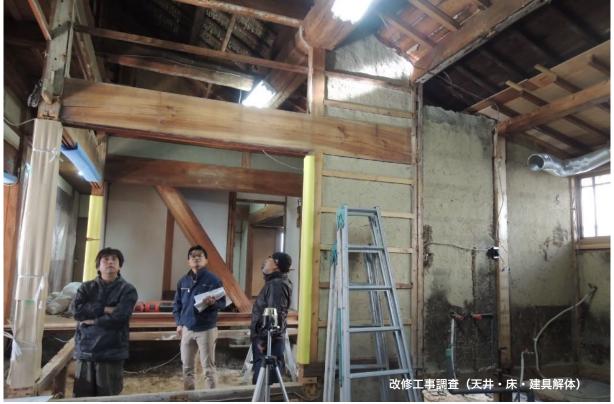
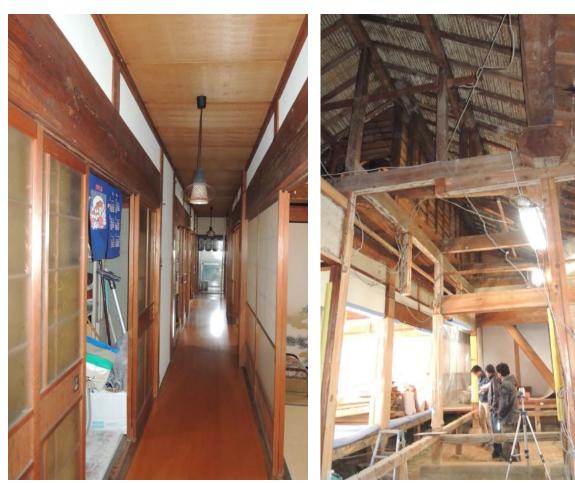
中廊下を挟む二つの軸組が小屋組を支える構造になっている - 天井を解体して調査する大工たち

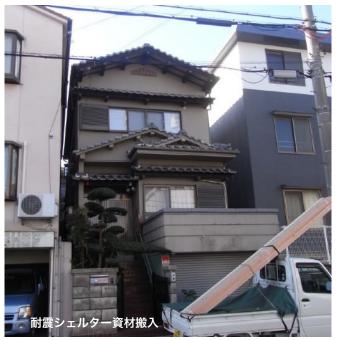
耐震シェルター組み立て作業直後の状況 (資材搬入から1-2週間)

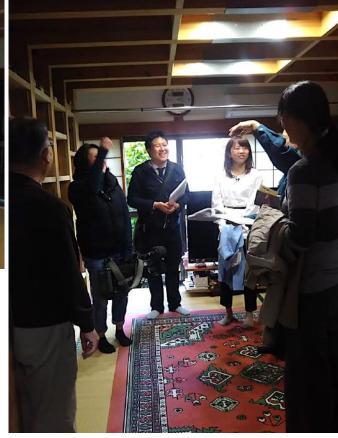
テレビ局取材時の状況 (2017年:シェルター居住3年) 左側手前:居住所有者 右側手前:施工者説明 中央3人は取材訪問者 (シェルター内の広さ4.5畳)

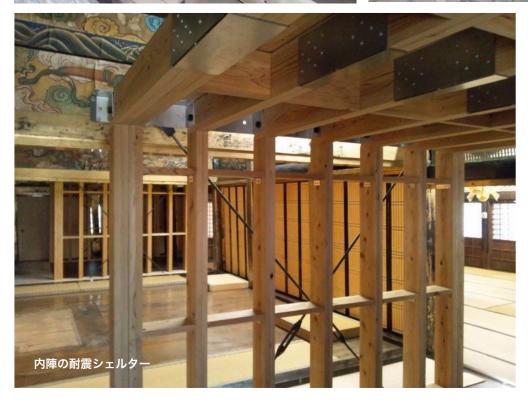
本堂内部に耐 震シェルター 設置後の状況
